DOKUMENTACJA BADAŃ PODŁOŻA GRUNTOWEGO

dla projektu przebudowy mostu zlokalizowanego na rzece Marózka
w ciągu drogi gminnej w miejscowości **GÓRY ŁUBIAŃSKIE**.

gmina Grunwald
powiat ostródzki
woj. warmińsko – mazurskie

Olsztyn luty 2013 r.

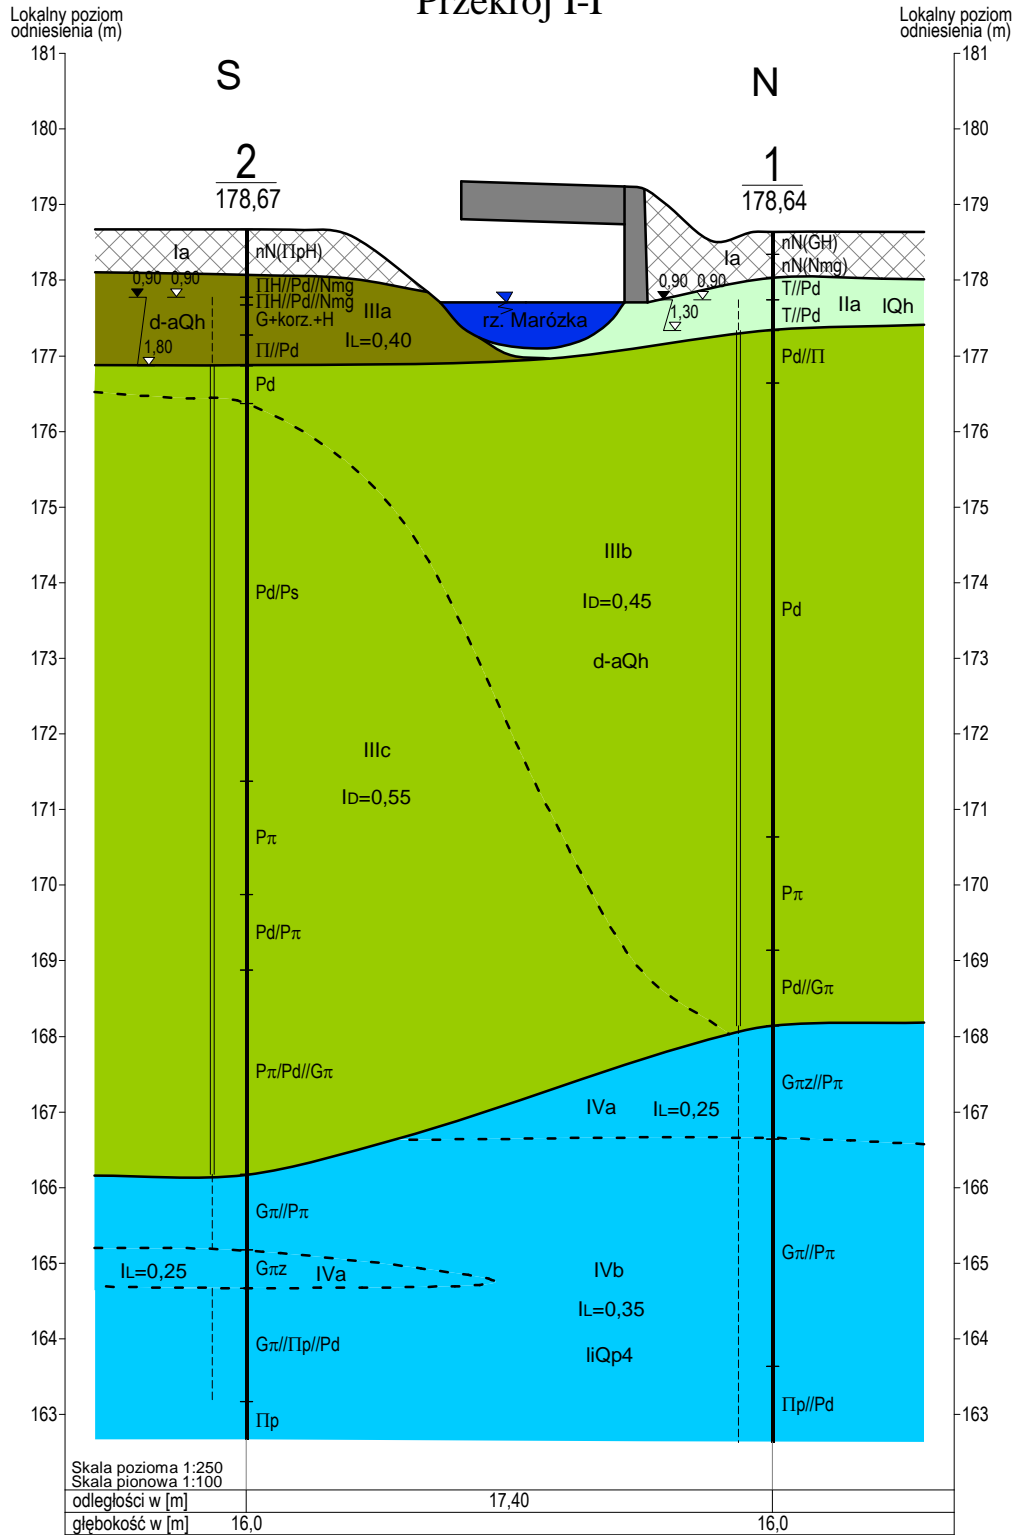
Załącznik 5

Przekrój I-I

Warunki gruntowo-wodne miejsca badań wraz z podziałem na warstwy geotechniczne przedstawiono na przekroju geotechnicznym (zał. 5).

stopień zagęszczenia i stopień plastyczności. Wszystkie charakterystyczne (uogólnione) wartości parametrów geotechnicznych zebrano i zestawiono w tabeli na załączniku nr 3 niniejszego opracowania. Warunki gruntowo - wodne wraz z podziałem na warstwy geotechniczne przedstawiono w formie graficznej na przekroju geotechnicznym (zał. 5).

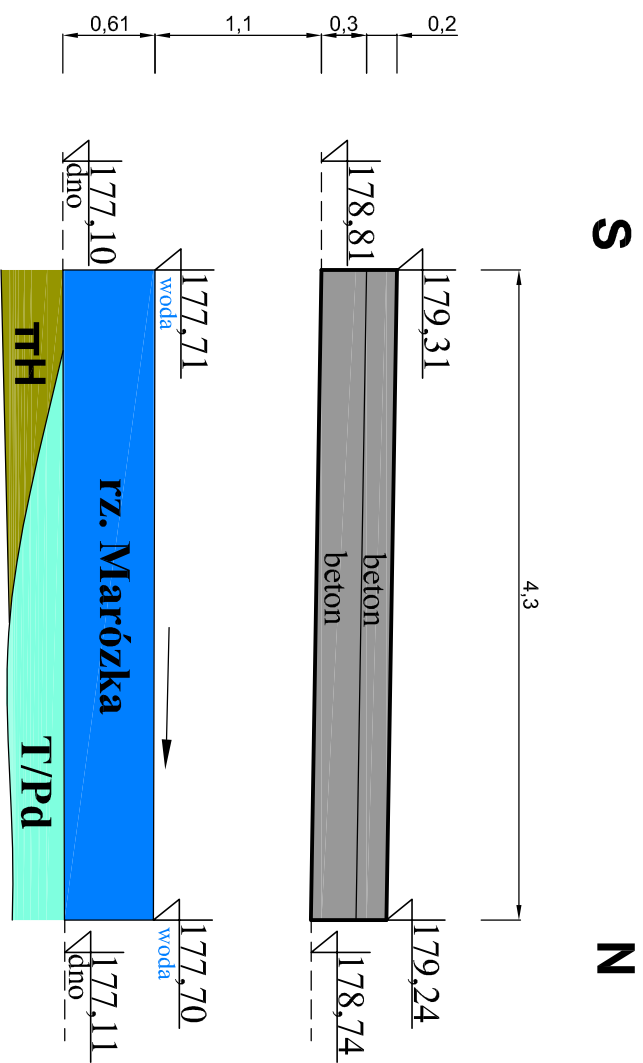
Załącznik 6

PRZEKRÓJ PRZEZ MOST

SKALA 1:50

Badany most o przekroju prostokątnym zbudowany jest z betonu. Przy wlocie i wylocie mostu znajdują się ściany oporowe wykonane z kamienia polnego i betonu.

Górze stropu mostu zaniwelowano na rzędnej 179,31 m n. p. m. od strony S i 179,24 m n. p. m. od strony N, natomiast dół stropu odpowiednio na rzędnych 178,81 m n. p. m. i 178,74 m n. p. m.

Dokładną charakterystykę mostu przedstawiono na załącznikach nr 5 – 8 niniejszego opracowania.

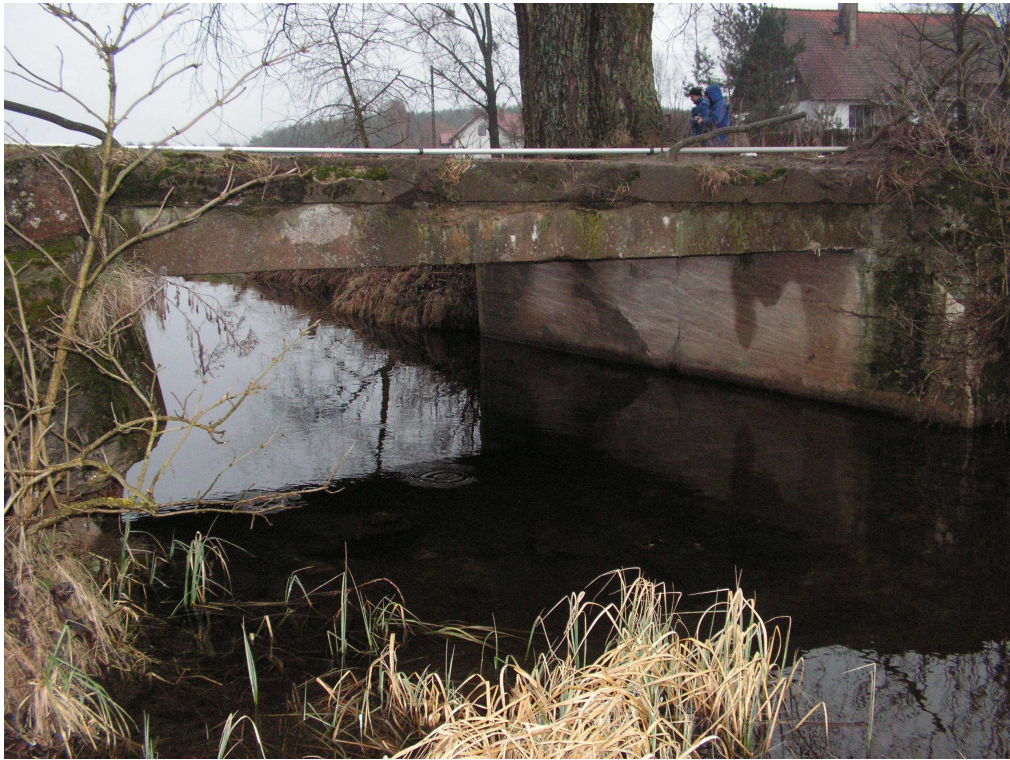
Widok mostu od strony N.

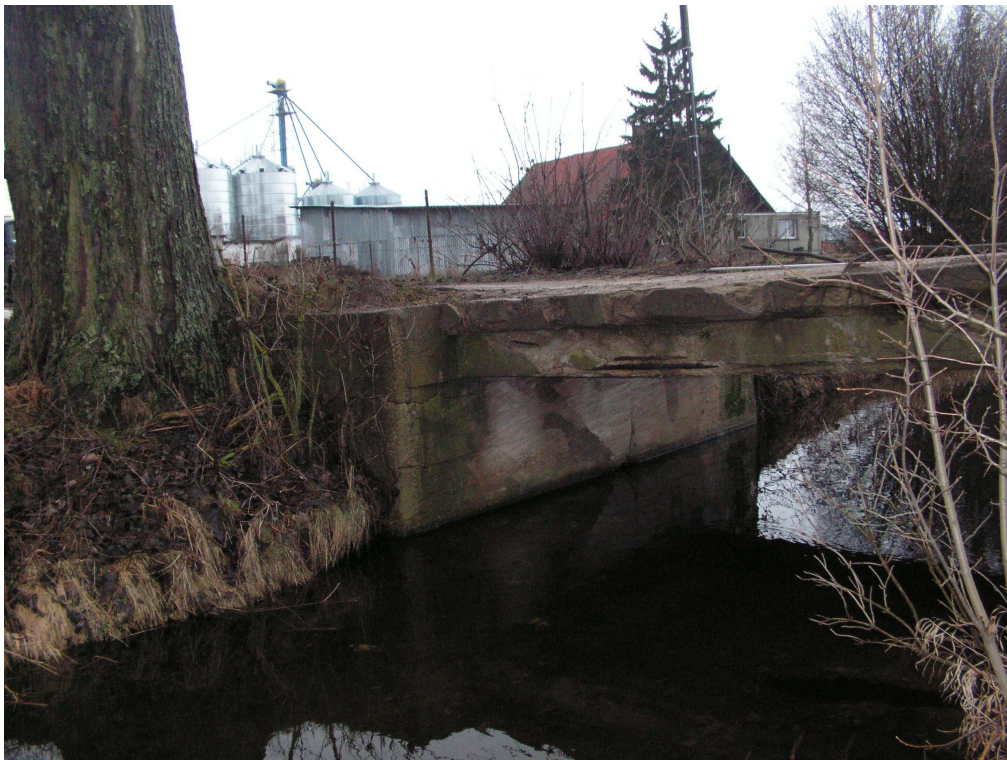
Widok mostu od strony S.

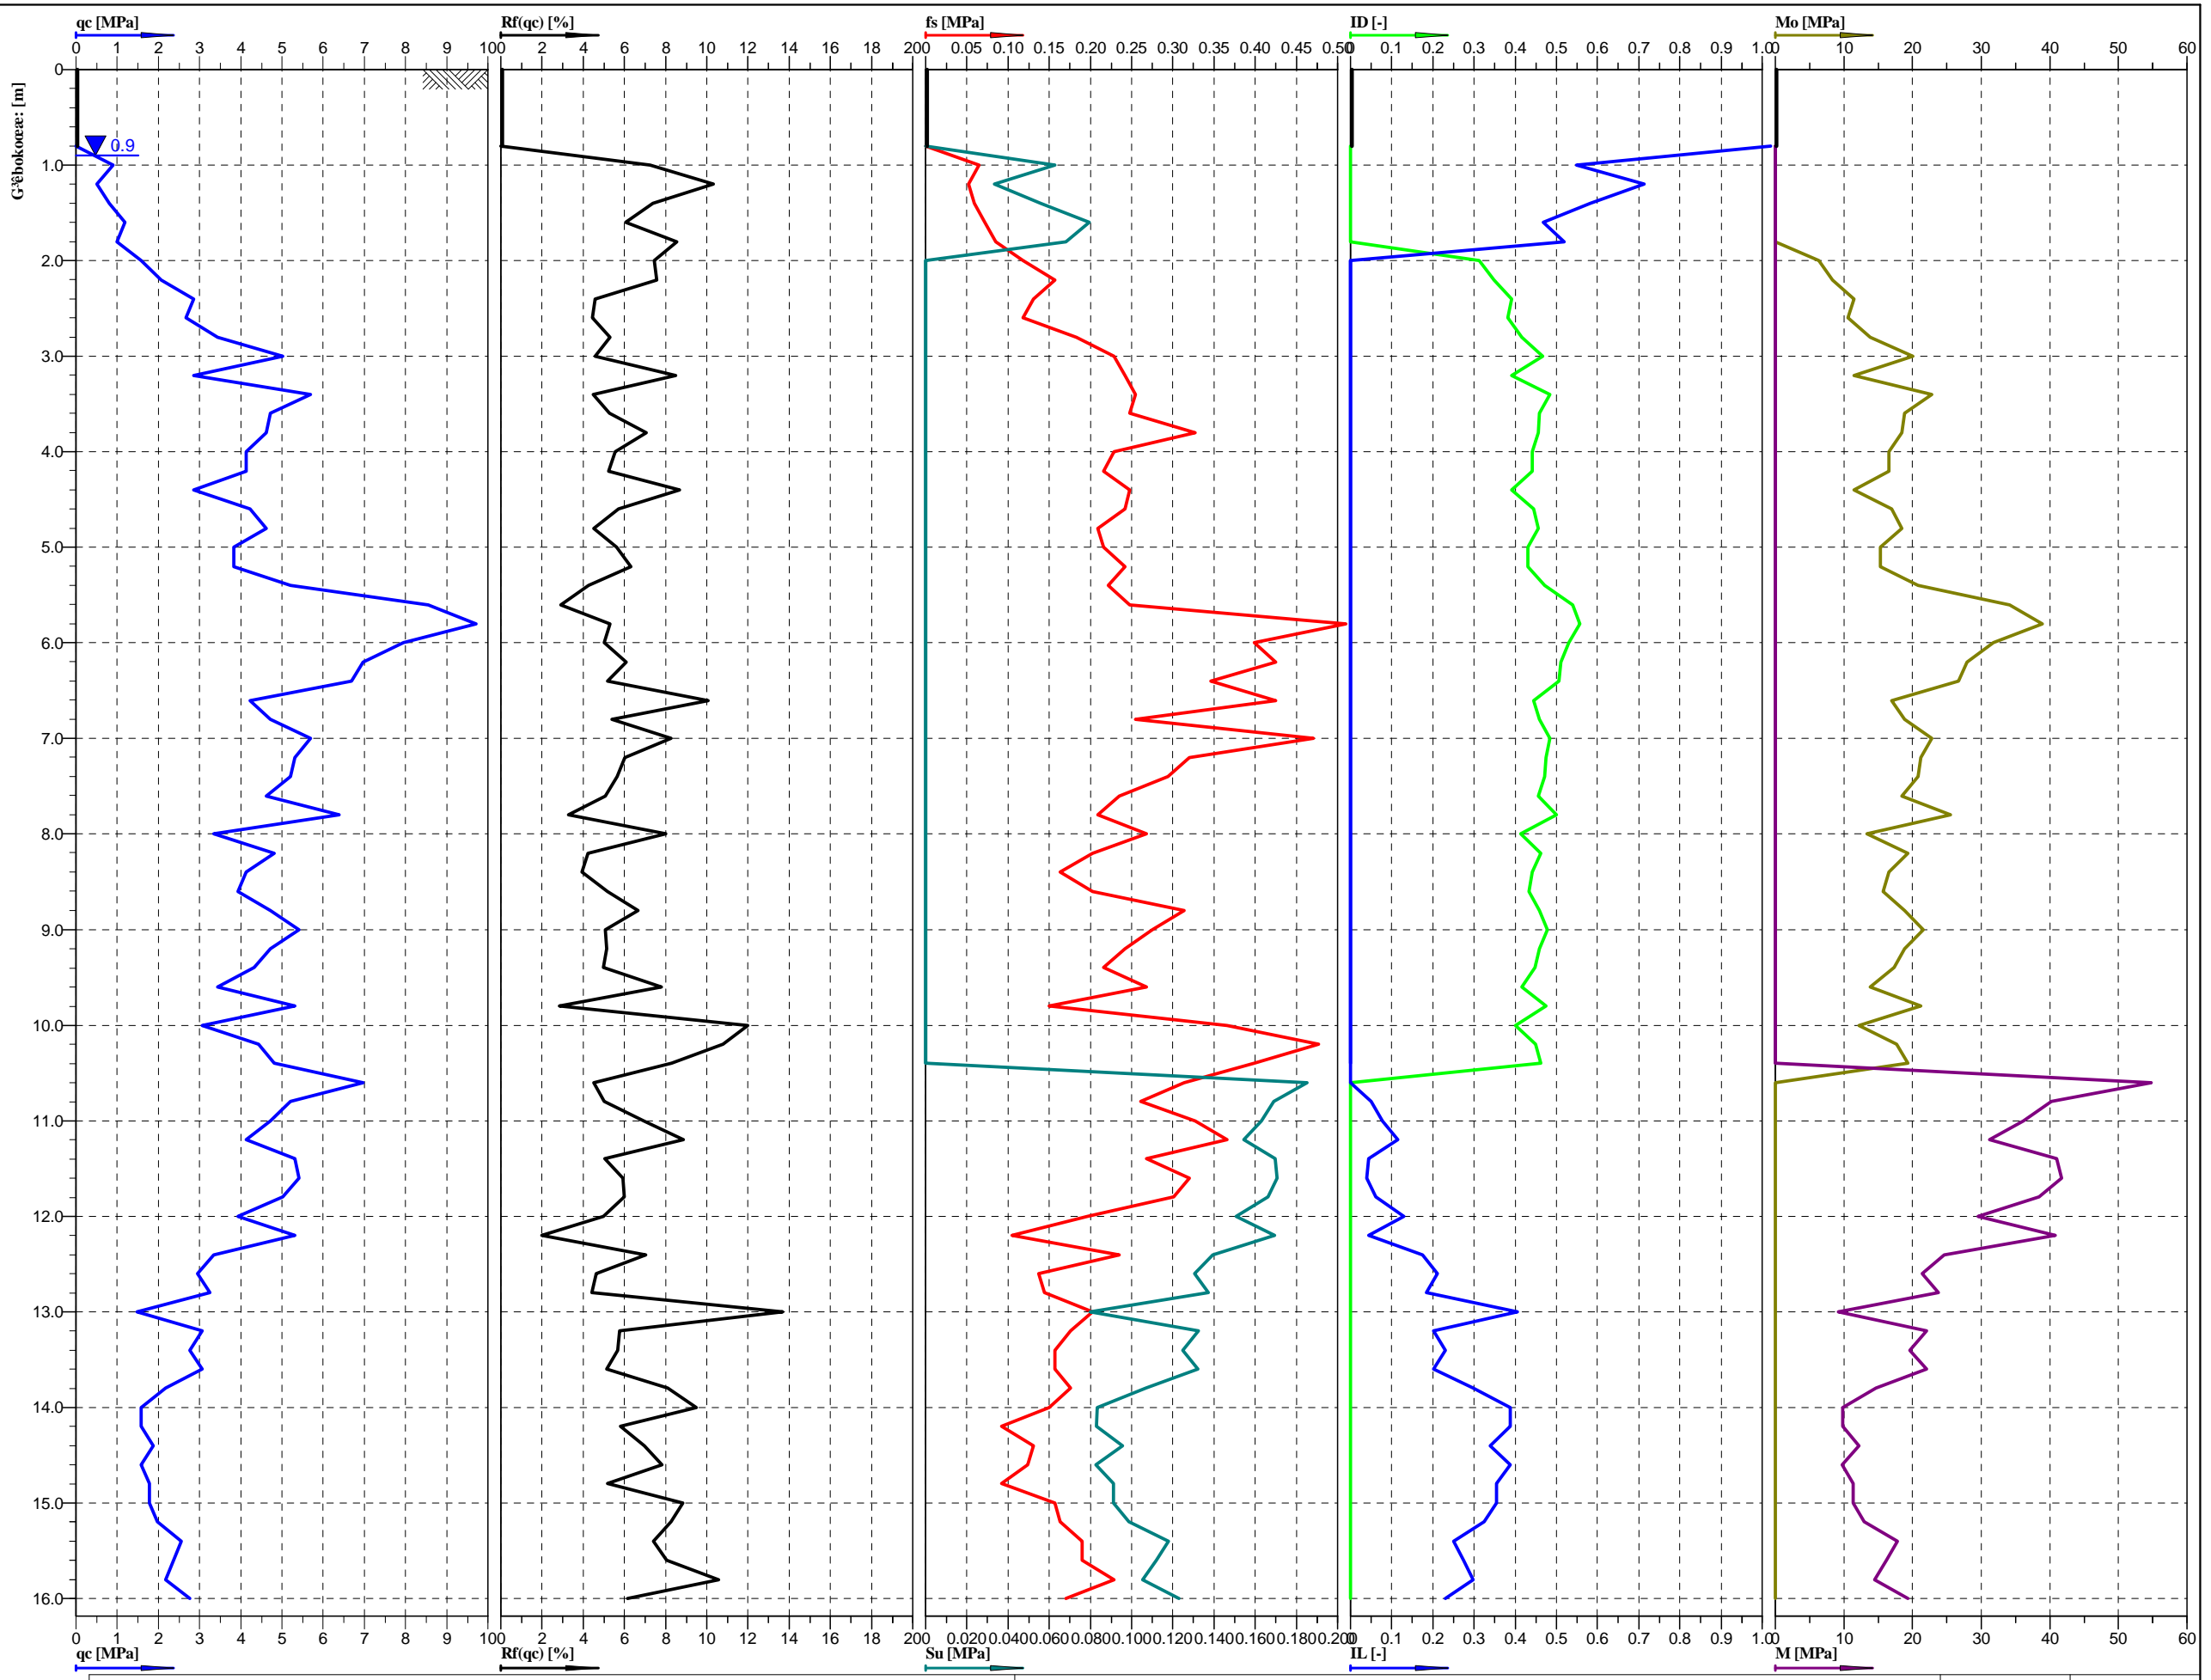
Cone No: 0
 Tip area [cm²]: 10
 Sleeve area [cm²]: 150

Lokalizacja:	Most na rzece Marózka	Współrzędne:		Poziom terenu:	178.67	Nr testu:	CPT1
Projekt ID:		Zleceniodawca:	"Remost" Zakład Robót Inżynieryjnych	Data:	01.02.2013r.	Skala:	1 : 68
Projekt:	Badania geotechniczne			Strona:	1/1	Rys.:	
Przebudowa mostu zlokalizowanego na rzece Marózka w ciągu drogi gminnej w miejscowości Góry Łubiańskie.				Plik:	CPT1.cpd

Stopień zagęszczenia dla gruntów sypkich ustalono na podstawie wykonanych sondowań CPT genezy nawierconych gruntów oraz oporu w trakcie prac wiertniczych.

Sondy: CPT1 oraz CPT2 zostały wykonane w odległości odpowiednio 4 m i 2 m od wykonanych otworów wiertniczych, dlatego też profile sond CPT oraz otworów wiertniczych nieznacznie się różnią.

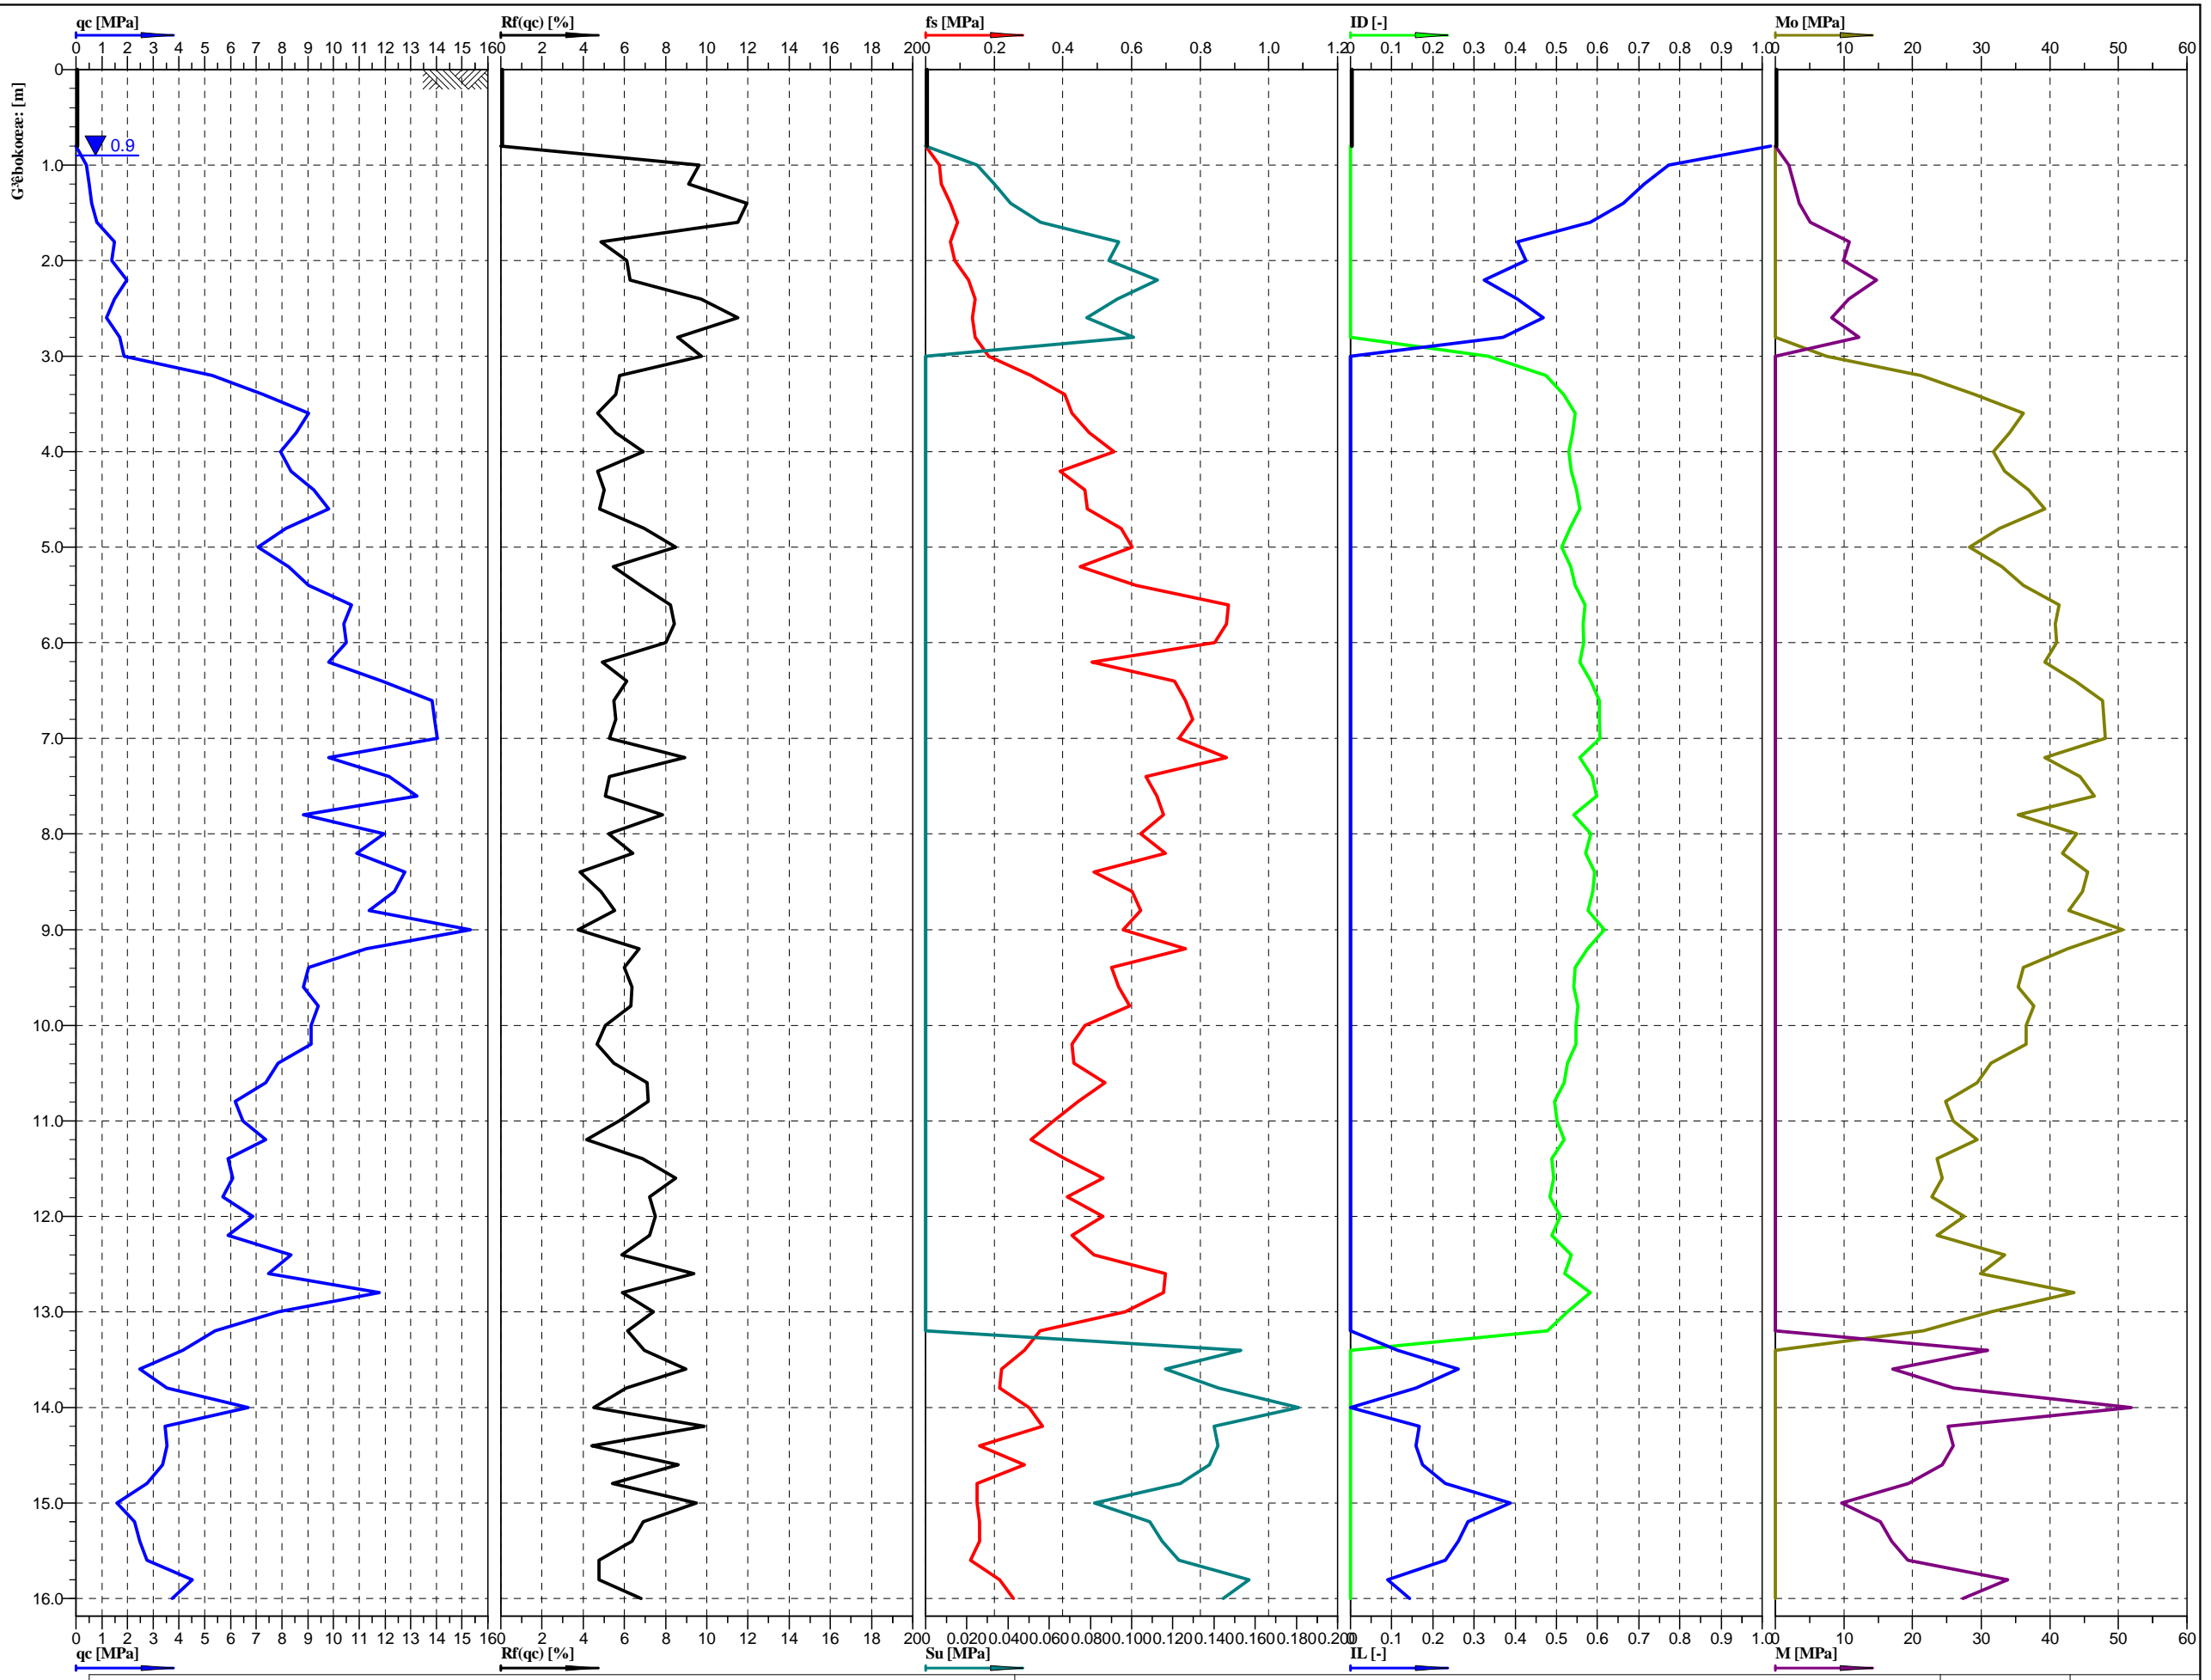
Cone No: 0
 Tip area [cm²]: 10
 Sleeve area [cm²]: 150

Lokalizacja:	Most na rzece Marózka	Współrzędne:		Poziom terenu:	178.65	Nr testu:	CPT2
Projekt ID:		Zleciodawca:	"Remost" Zakład Robót Inżynieryjnych	Data:	01.02.2013r.	Skala:	1 : 68
Projekt:	Badania geotechniczne			Strona:	1/1	Rys.:	
Przebudowa mostu zlokalizowanego na rzece Marózka w ciągu drogi gminnej w miejscowości Góry Łubiańskie.				Plik:	CPT2.cpd
